Masterscriptie Landschapsgeschiedenis

# Historische doorbraken van de Maasdijk tussen Boxmeer en Waalwijk, 1650 - Heden

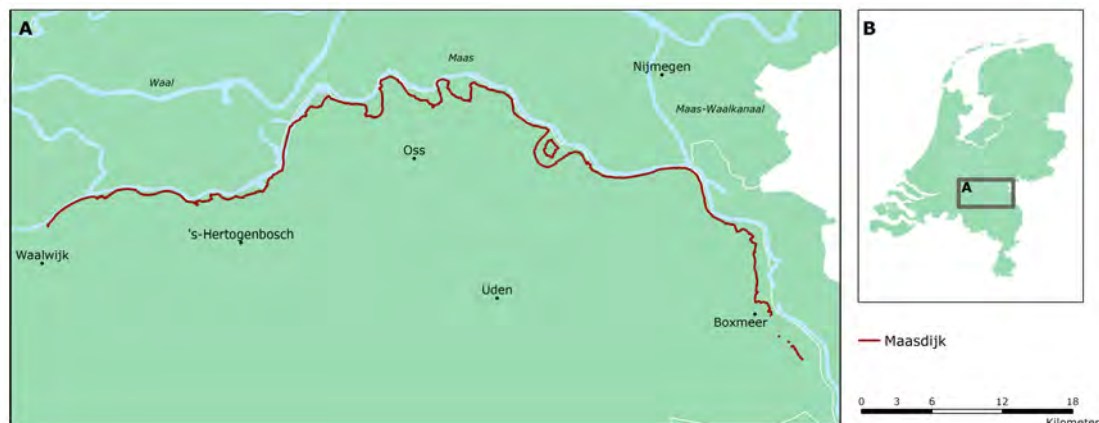
Figuur 1.2: Overzichtskaart van het onderzoeksgebied: de Maasdijk

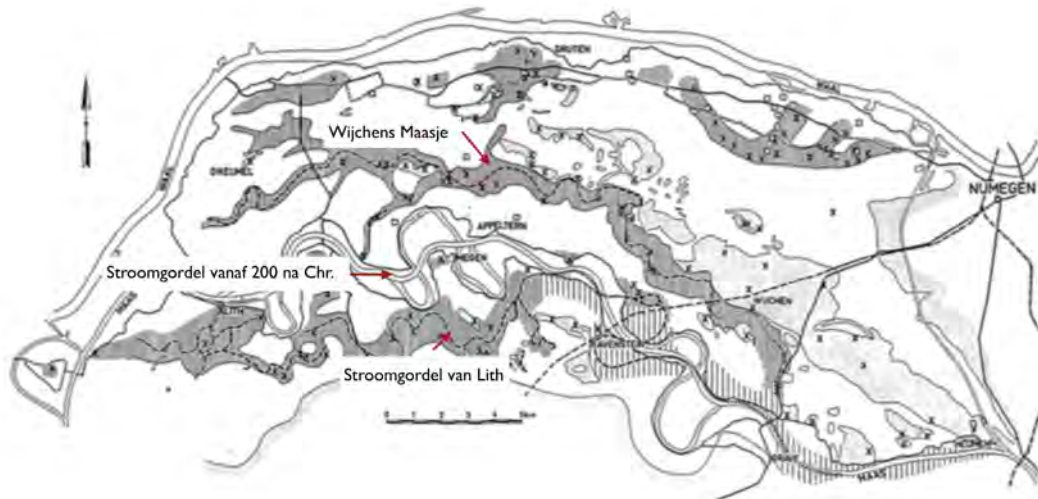
Figuur 2.5: De verschillende stroomgordels van de Maas vanaf het Subatlanticum. De bovenste zwart gestreepte lijn geeft het Wijchense Maasje weer, de onderste gestreepte lijn symboliseert de stroomgordel van Lith. Daar tussenin bevindt zich de stroomgordel die vanaf 200 na Chr. actief werd.

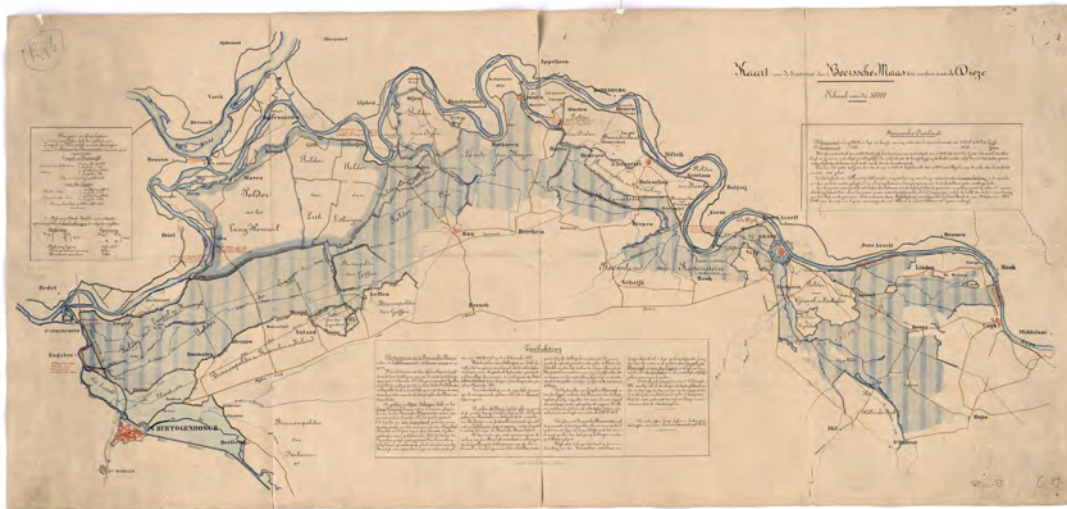
Figuur 2.6: Stroomgebied van de Beerse Maas is blauw-gestreept weergegeven. Het water stroomde bij Beers de Maas uit, achter Grave langs, naar de lager gelegen kommen ten zuiden van Megen, richting Den Bosch. Via de Dieze kwam het water weer in de Maas terecht.

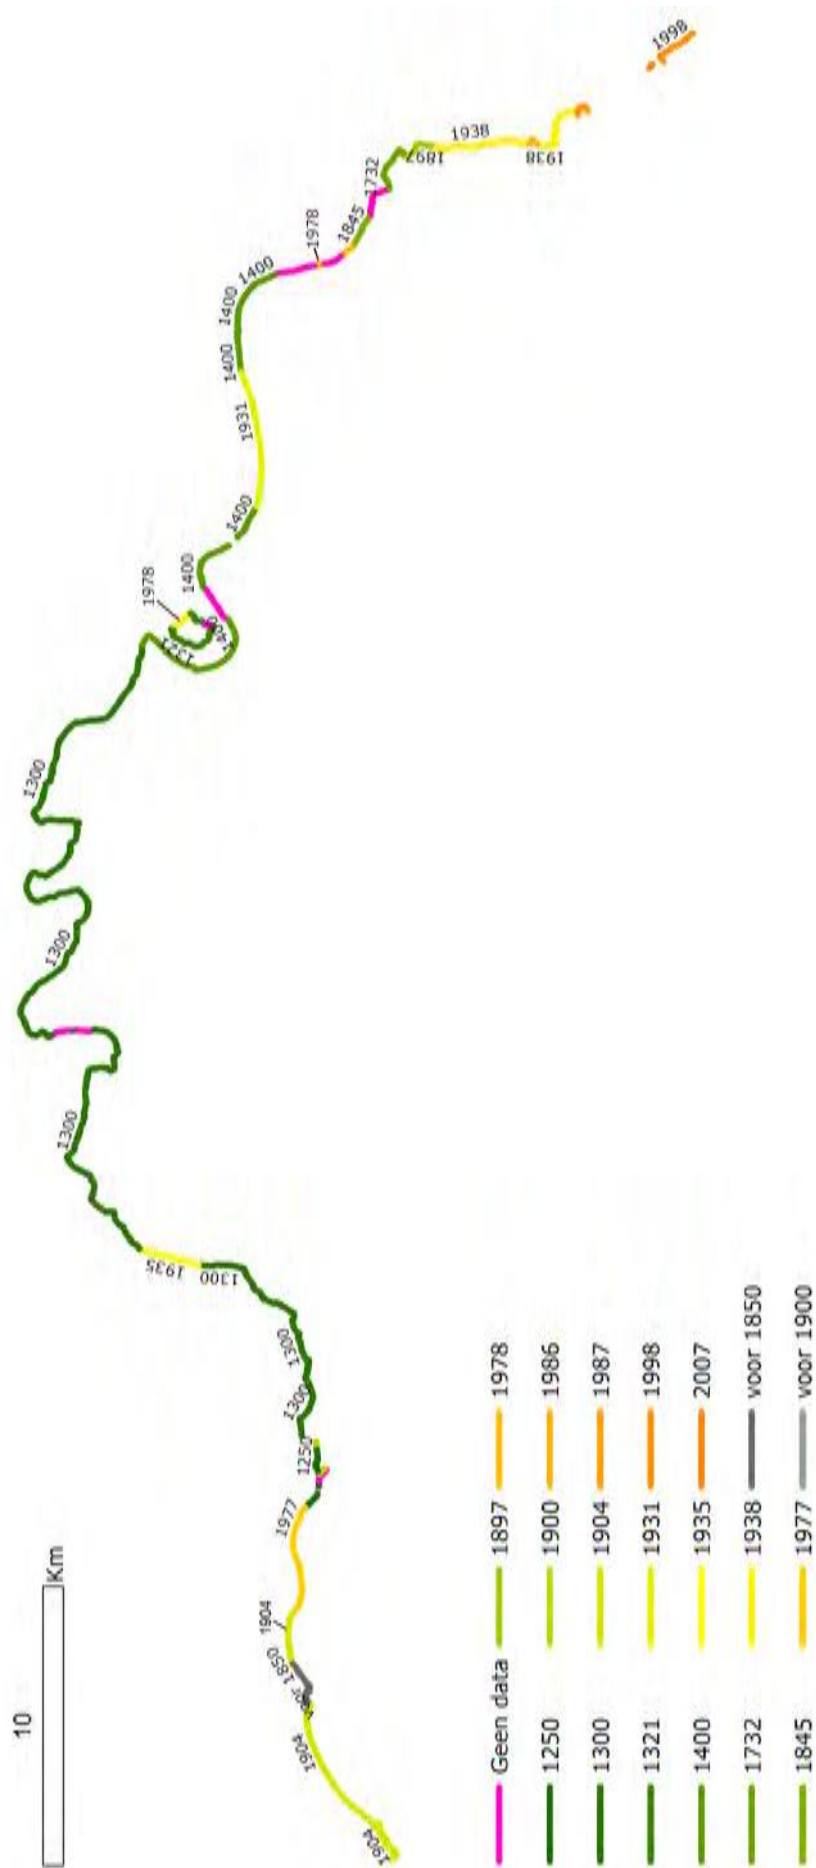
Figuur 2.8: Ouderdom per dijksegment. Het jaartal geeft het moment van afronding aan.

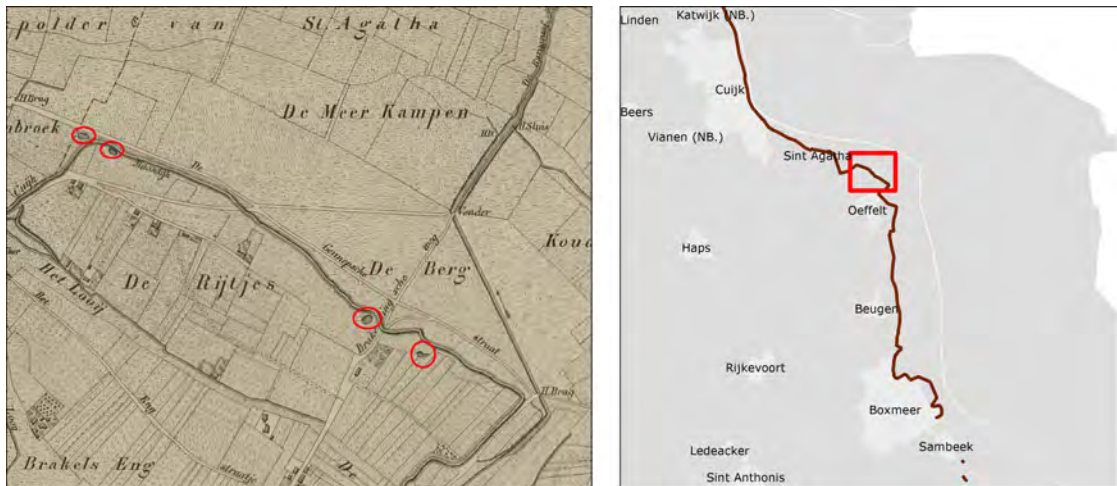
Figuur 3.2: Historische rivierkaart (1851) met daarop vier wielen langs de dijk bij *De Rijtjes*, niet ver van Sint Agatha

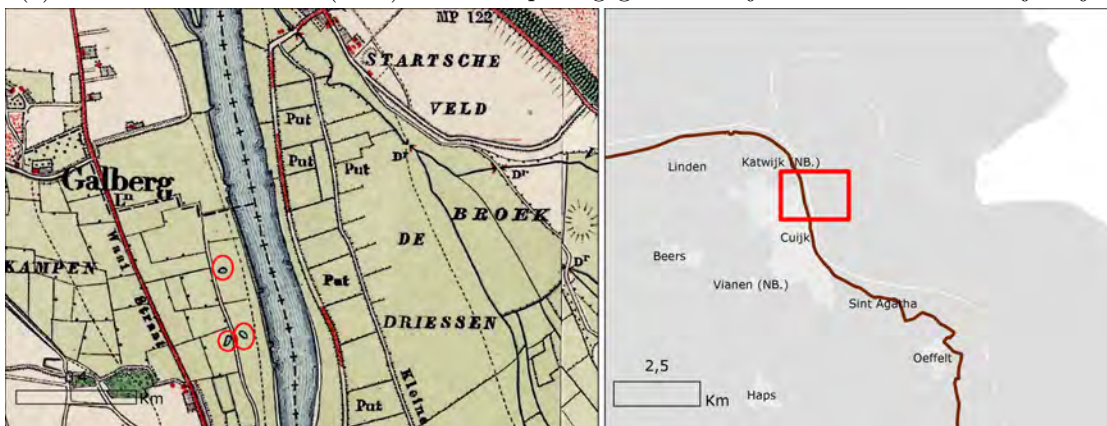
(b) Chromotopografische Kaart des Rijks (1901) met wielen nabij de Maas in Cuijk. De wielen liggen aan het verlengde van de Grootestraat in Cuijk

Figuur 3.3: Wielen als (mogelijk) restant van de dijkdoorbraak bij Cuijk 1820

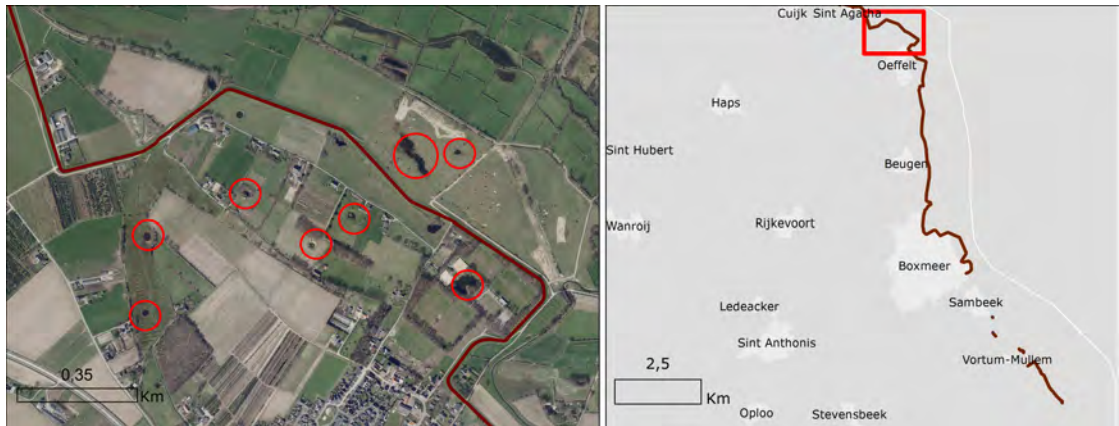
(a) Luchtfoto (2018) met daarop natte zones nabij Sint Agatha, die niet zichtbaar zijn op de historische rivierkaart

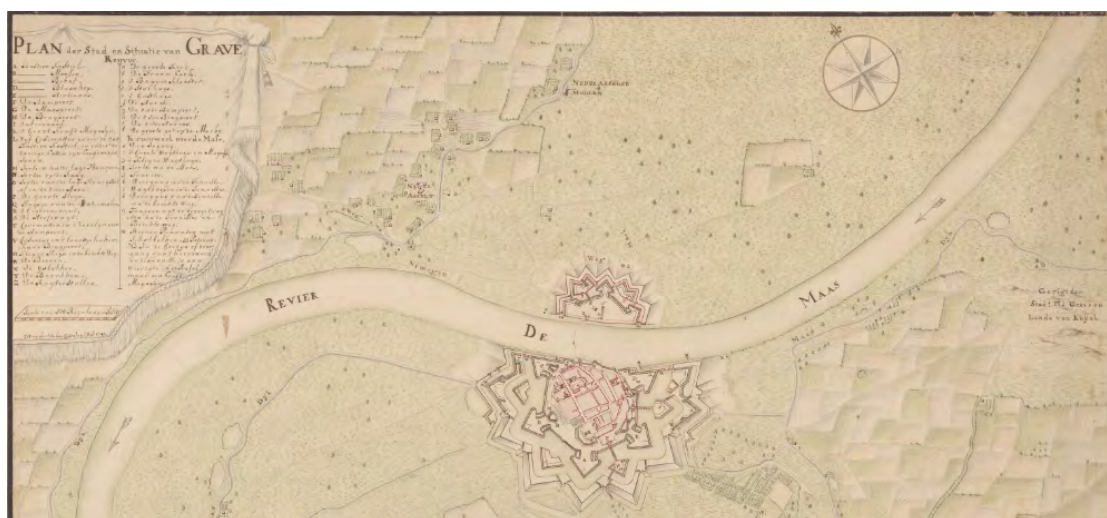
Figuur 3.5: Uitsnede van historische kaart uit 1749 van Grave. Bovenstrooms is één wiel ingetekend, benedenstrooms twee.

Februari 1658 brak de Maasdijk boven Grave door. Als gevolg bezweek ook de dijk bij Herpen. Tijdens deze doorbraken werden vijf grote wielen gevormd bij Herpen, sommige van 25 roeden breed. Het meegevoerde zand had veel landerijen bedolven. Op 14 maart 1658 bracht de drossaard na een dijkschouw een rapport uit over dijkbreuken. Hij meldde dat het Maaswater nog nooit zo hoog was geweest.<sup>15</sup> Figuur 3.5 toont een historische kaart uit 1749.<sup>16</sup> Hierop zijn twee wielen benedenstrooms van Grave te zien. Mogelijk zijn deze ontstaan tijdens de doorbraak in 1658.

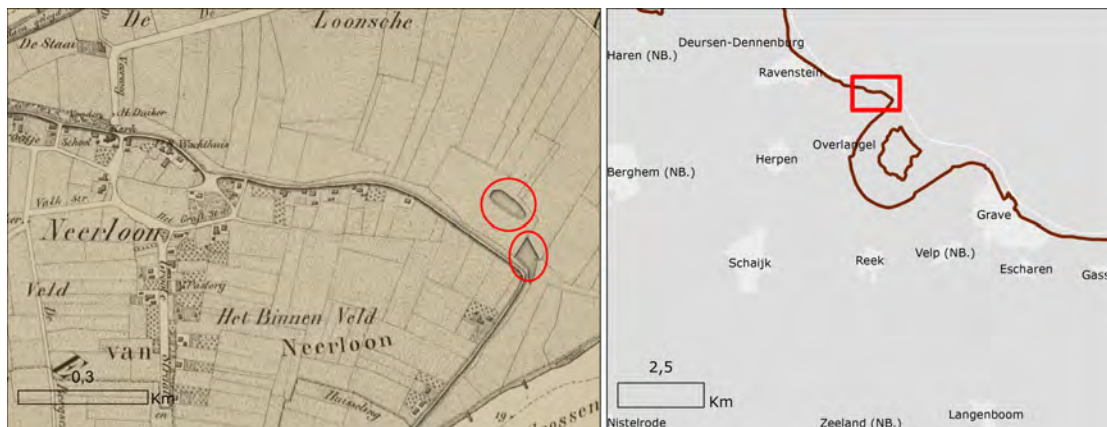
Figuur 3.7: Historische rivierkaart (1852) met twee wielen langs de Maasdiijk bij Neerloon.

Op 24 januari braken de dijken bij Grave door. De schade in het vestingstadje viel mee, maar Buisman schrijft dat sommige doorbraken diepe wielen achterlieten.<sup>40</sup> Glimmerveen geeft aan dat het dorp Velp tevens zwaar getroffen was. De dijk telde tien doorbraken die aanzienlijke wielen achterlieten.<sup>41</sup> Zoals bij de dijkdoorbraak van 1809 werd vermeld zijn zeer veel wielen langs de Maasijk bij Velp te vinden (Figuur 3.11), waardoor het moeilijk is om vast te stellen welk wiel bij welke doorbraak hoort. Tot slot maakt Glimmerveen een melding over Neerloon voor het betreffende jaar. Het water stroomde hier over de bandijk, waardoor veel schade in de achterliggende polders werd gemaakt.<sup>42</sup> Volgens de *Inspecteurs van de waterstaat* bezweek deze dijk bij Neerloon.<sup>43,44</sup> De wielen langs de Maasdijk bij Neerloon zijn te vinden in Figuur 3.7.

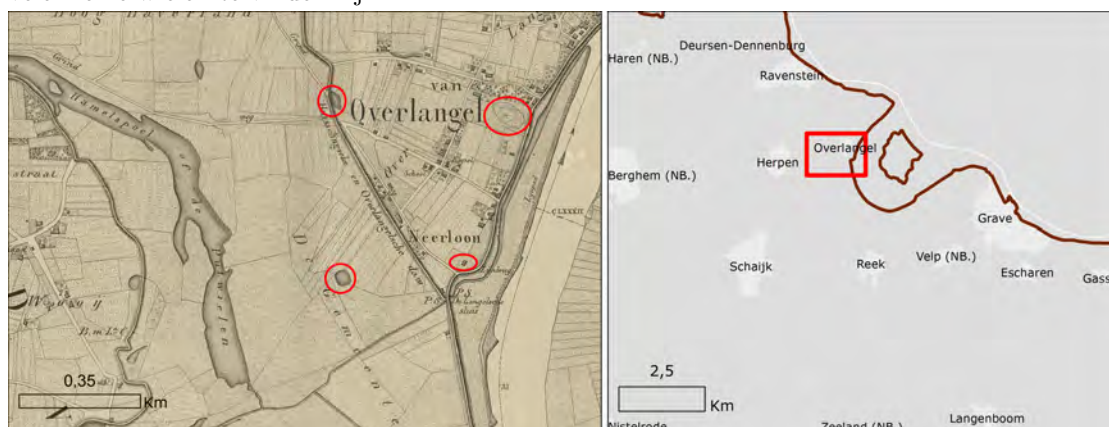
(b) Historische rivierkaart (1851-1852) toont op andere plaatsen (resten van) wielen bij Overangel.

Figuur 3.8: Wielen als (mogelijke) sporen van de dijkdoorbraak bij Overangel 1781.

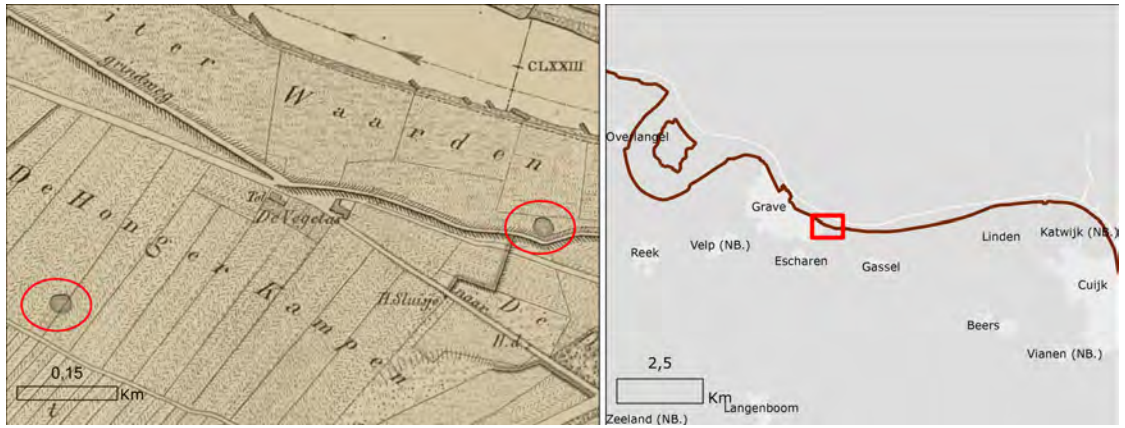
(a) Historische rivierkaart (1851-1852) waarop twee wielen nabij Gassel te zien zijn.

Figuur 3.10: Wielen als (mogelijk) restant van de dijkdoorbraak bij Gassel en Keent in 1799

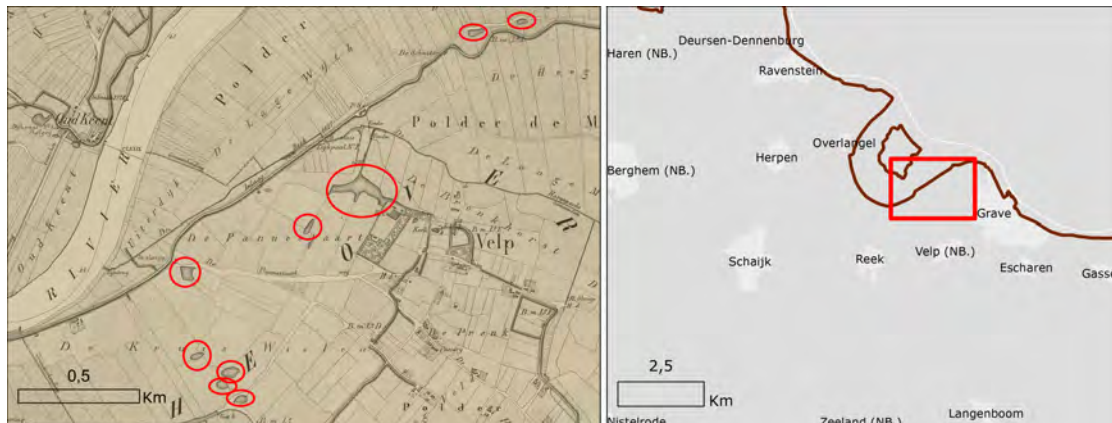
Figuur 3.11: Historische rivierkaart (1851) met daarop vele mogelijke wielen nabij Velp.

Eind 1808 was de waterstand in de Nederlandse rivieren hoog. Half december trad de vorst in, welke met wat korte onderbrekingen aanhield tot 6 januari. Lichte dooi volgde, waardoor de rivieren flink aanzwollen. Op 14 januari daalde de temperatuur opnieuw, strenge vorst leidde tot een gevaarlijke situatie: de rivieren vrozen vast bij hoog water. 24 januari liep de Maas vast bij Grave, sterke dooi volgde op 26 januari.<sup>35</sup> Buisman maakt een melding van water dat over de Maasdijk stroomde te Velp.<sup>36</sup> Glimmerveen geeft aan dat dit op zeker 20 plekken plaatsvond.<sup>37</sup> Van een doorbraak leek geen sprake. Ter hoogte van Velp zijn zeer veel wielen of andere natte plekken te zien achter de Maasdijk (Figuur 3.11). Mogelijk zijn deze een resultaat van deze gebeurtenis. Ze zouden (deels)

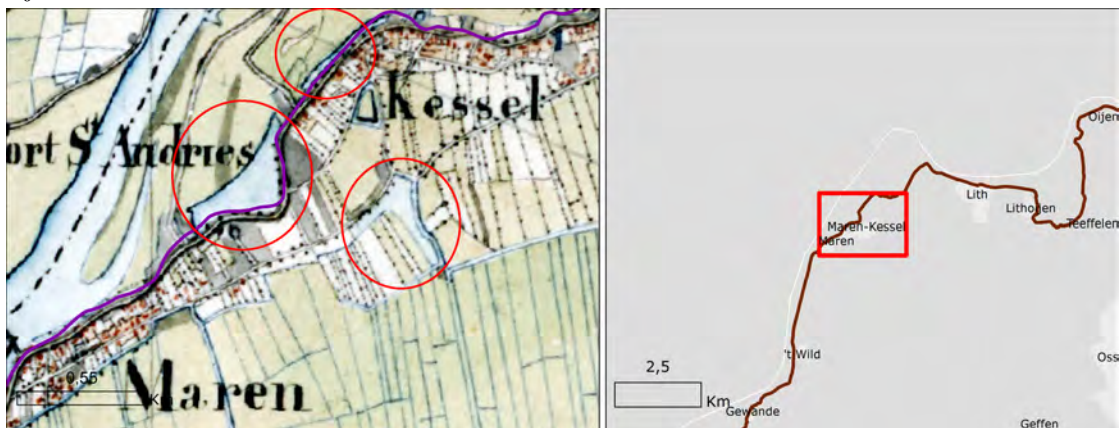
(a) Historische rivierkaart (1850) waarop wielen en andere verstoringen bij nabij Kessel te zien zijn

(b) Topografische en Militaire Kaart (1850-1864) met wielen langs de Maasdijk bij Kessel.

Figuur 3.14: Wielen als nabij Keent

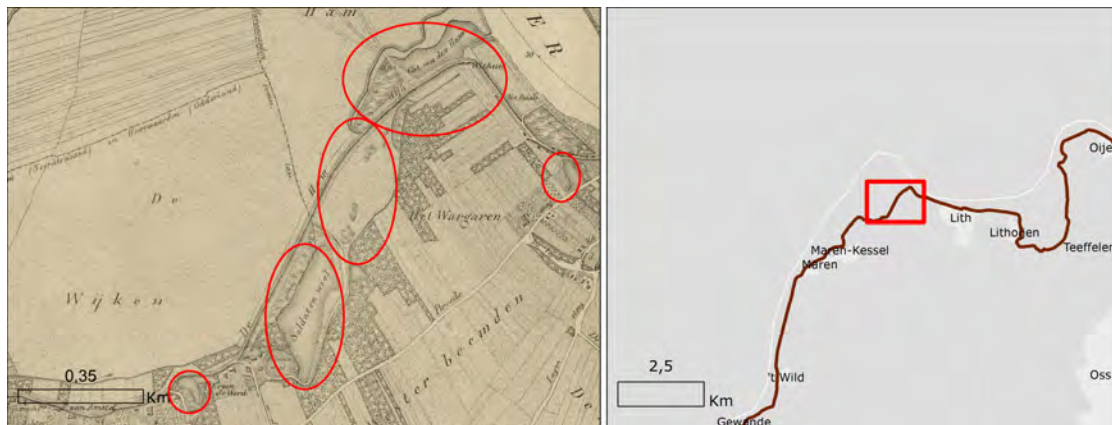
(a) Historische rivierkaart (1853) met daarop (onder andere) het Soldatenwiel

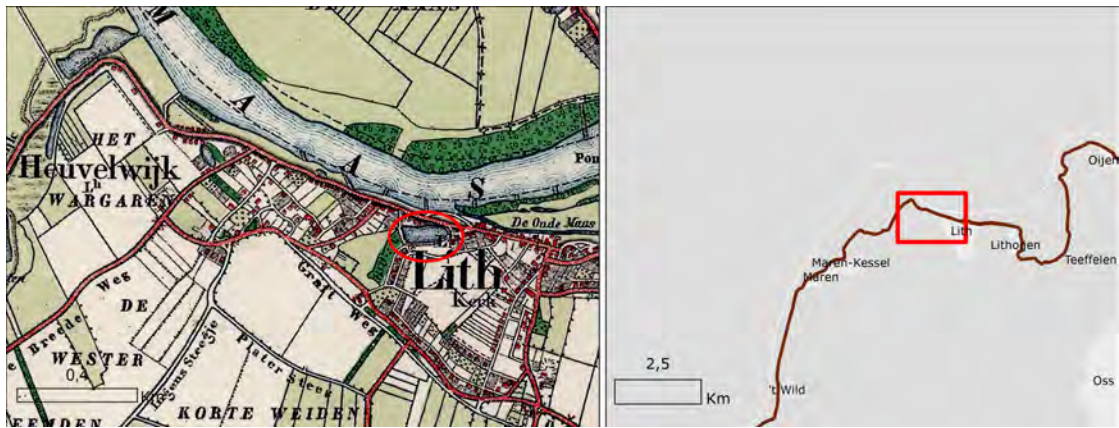
Figuur 3.17: Chromotopografische Kaart des Rijks (ca. 1900) met het wiel in Lith, mogelijk ontstaan in 1855.

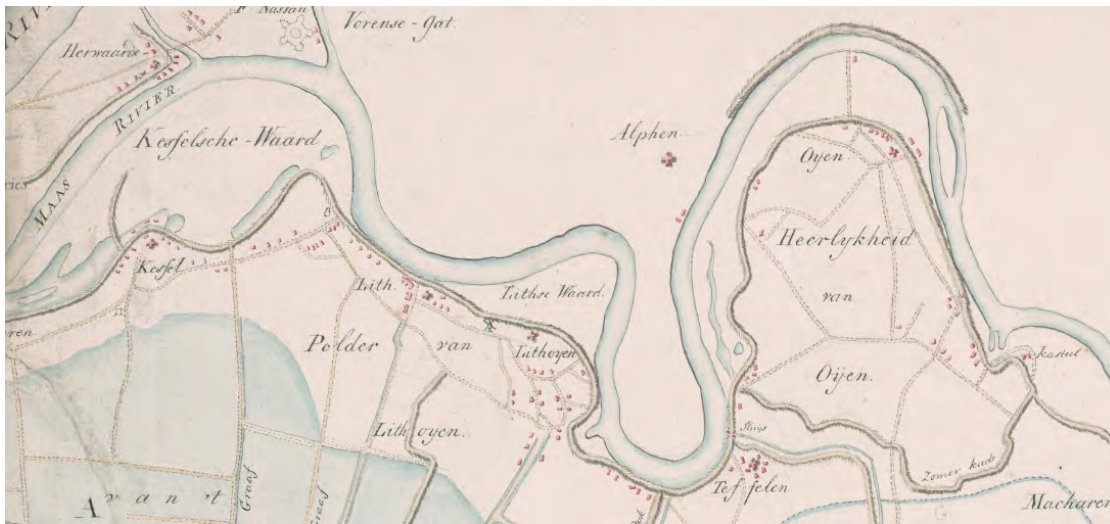
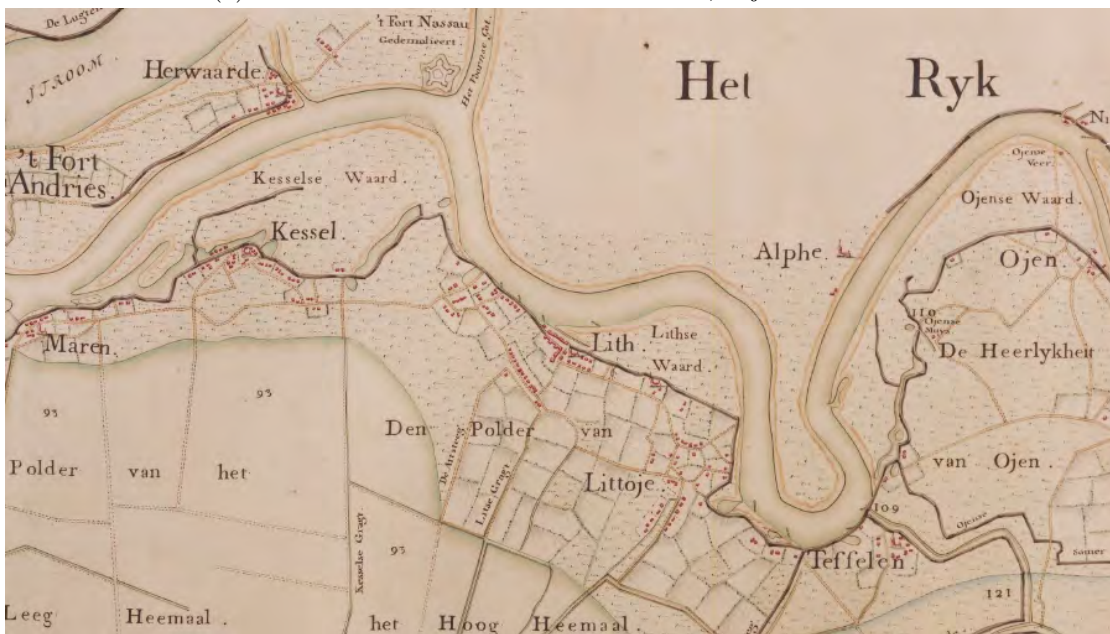
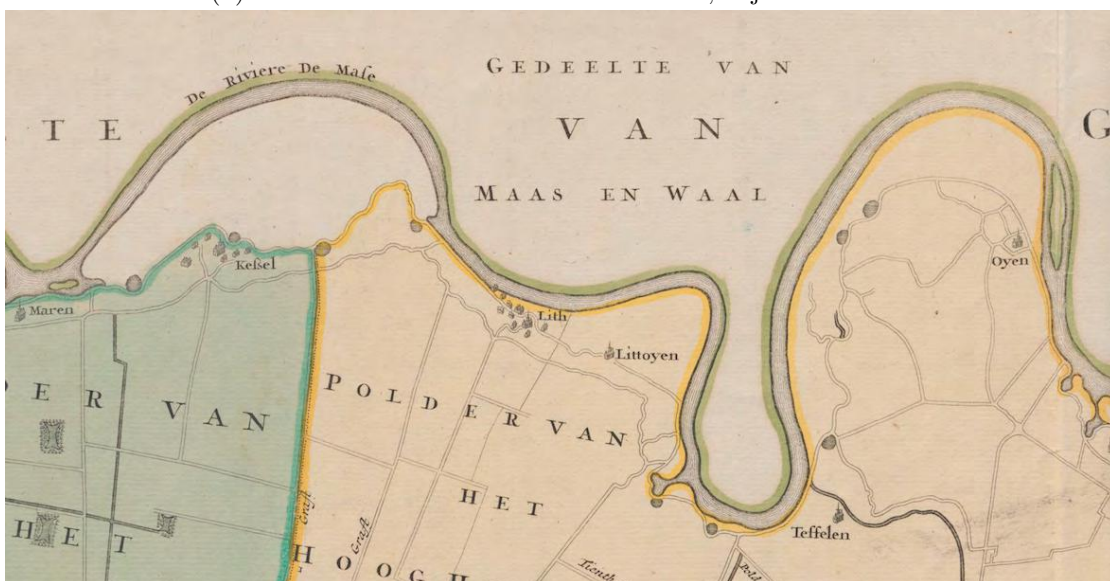
(a) Uitsnede van historische kaart uit 1790, Oijen tot Kessel

(b) Uitsnede van historische kaart uit 1780, Oijen tot Maren

(c) Uitsnede van historische kaart van na ca. 1715, Oijen tot Maren

Figuur 3.18: Kaartoverzicht van Oijen-Maren van ca. 1715 tot 1790.

doorbraken is het lastig om vast te stellen welke wiel wanneer ontstaan is. Het is aannemelijk dat de meeste wielen of andere zwakke plekken al eeuwen bestaan en steeds weer opnieuw vollopen. Voor een meer volledig overzicht van de wielen tussen Lith en Maren, zie de kaartstudie aan het eind van deze sectie (Figuur 3.18).

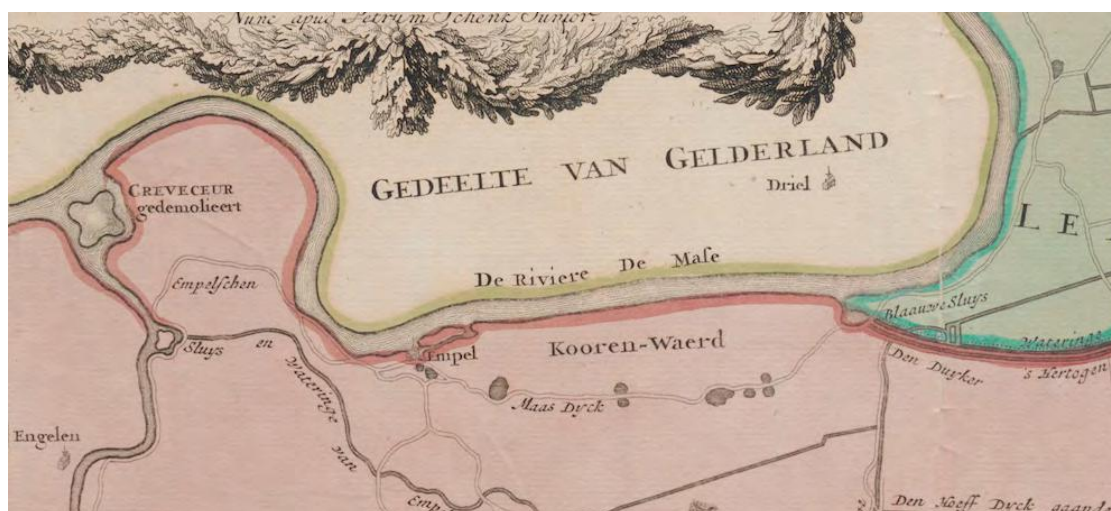
Figuur 3.19: Uitsnede van historische kaart van na ca. 1715, Empel

Door aanhoudende regen in de zomer van 1703 steeg het water van de Maas. Buisman vermeldt dat op 10 en 11 juli de dijken braken nabij Empel en Orthen. Veel hooi-, weiland en korenakkers stonden blank.<sup>80</sup> Een meer exacte locatie wordt niet genoemd. Orthen ligt enigszins landinwaarts, de overstromingen hier werden veroorzaakt door hoog water in de Dieze, vermoedelijk onder invloed van de Beerse Maas. Bij Empel zijn vele wielen waar te nemen op de historische kaart van na ca. 1715 (Figuur 3.19) Mogelijk zijn (enkele) van deze ontstaan gedurende de storm van 1703.

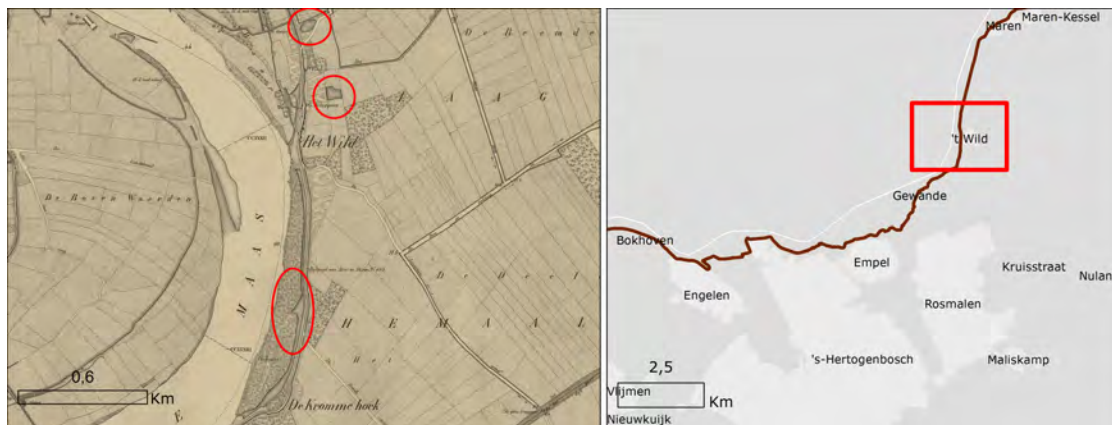
Figuur 3.20: Historische rivierkaart (1853) met daarop het wiel nabij de Wildsche Sluis (bovenste wiel)

26 oktober 1824 startten zware buien in West- en Midden-Europa, welke drie dagen aanhielden. Door de stortregens overstromden vele rivieren, waaronder de Maas.<sup>86</sup> 's Middags 7 november bezweeken de deuren van de uitwateringssluis *de Wildsche sluis* aan het laagmaal, beneden Maren, bij Alem.<sup>87</sup> De sluis spoelde weg en een doorbraak volgde, volgens Glimmerveen van 1,56 ellen lang (ca. 1 meter). Een boerenwoning spoelde weg en de landen van Orthen, Empel, Alem, Maren, Kessel, Lith en Lithoijen liepen zo vlug onder dat de wintervoorraad verloren ging.<sup>88</sup> Op de Historische rivierkaart zijn twee wielen nabij 't Wild te vinden (Figuur 3.20). Het bovenste wiel bevindt zich ter hoogte van de sluis, en is vermoedelijk ontstaan bij de doorbraak in 1824.

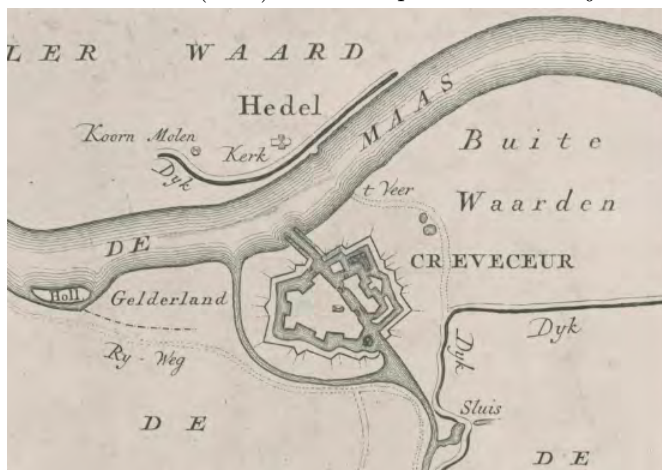
(b) Uitsnede van historische kaart uit 1754

Figuur 3.21: Uitsnede van historische kaart uit 1754, met daarop twee wielen bij fort Crèvecoeur

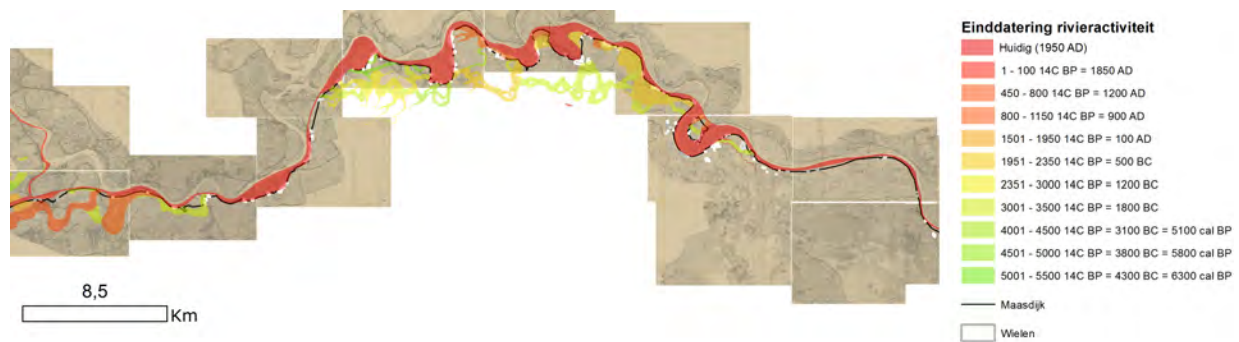
Figuur 4.1: Overzicht van stroomruggronden in het onderzoeksgebied, met in wit alle gedetecteerde wielen

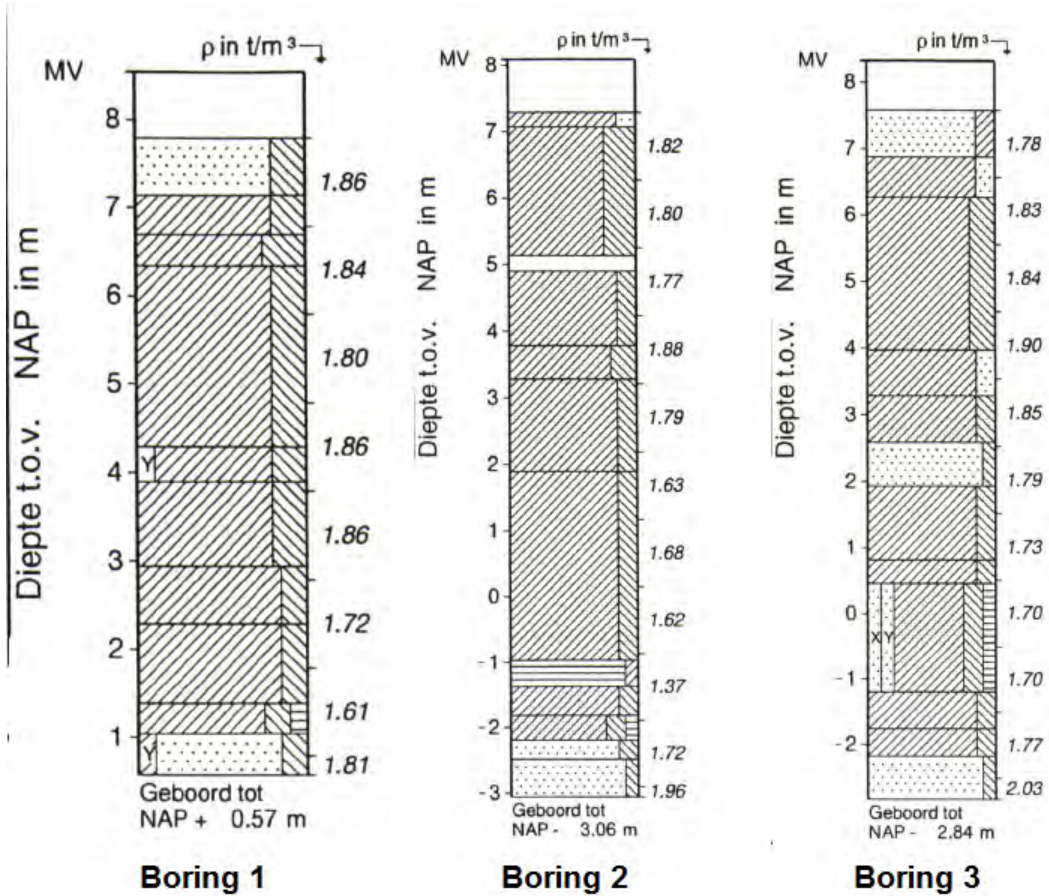
(b) Boringen, boorlocaties staan aangegeven in (a). Gespikkeld = zandlagen, Gestreept = kleilagen

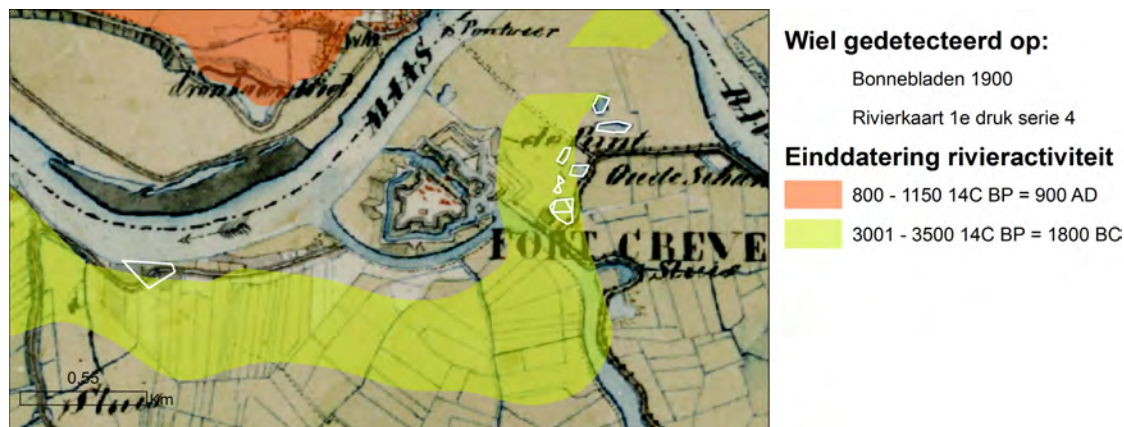
Figuur 4.4: De locatie van de stroomruggonden in de ondergrond bij Crèvecoeur. In wit de wielen die staan aangegeven op verschillende historische kaarten.

De tweede gebeurtenis die gerelateerd kan worden aan stroomruggonden onder de Maasdijk had in november 1800 plaats nabij Fort Crèvecoeur. Als gevolg van storm was het Maaswater dusdanig opgestuwd dat het fort onderliep. Het is helaas onduidelijk of bij deze gebeurtenis ook dijkdoorbraken plaatsvonden. De wielen die zichtbaar zijn ten oosten van het fort zouden ook in januari 1841 ontstaan kunnen zijn, toen er wel ijs in het spel was. Hoe dan ook, de kaart in Figuur 4.4 toont dat alle wielen nagenoeg op de stroomruggonden liggen. Een relatie tussen kwelwater, meegevoerd door de zandbanen tijdens hoogwater, al dan niet als gevolg van een ijssdam, lijkt hier zeer aannemelijk.

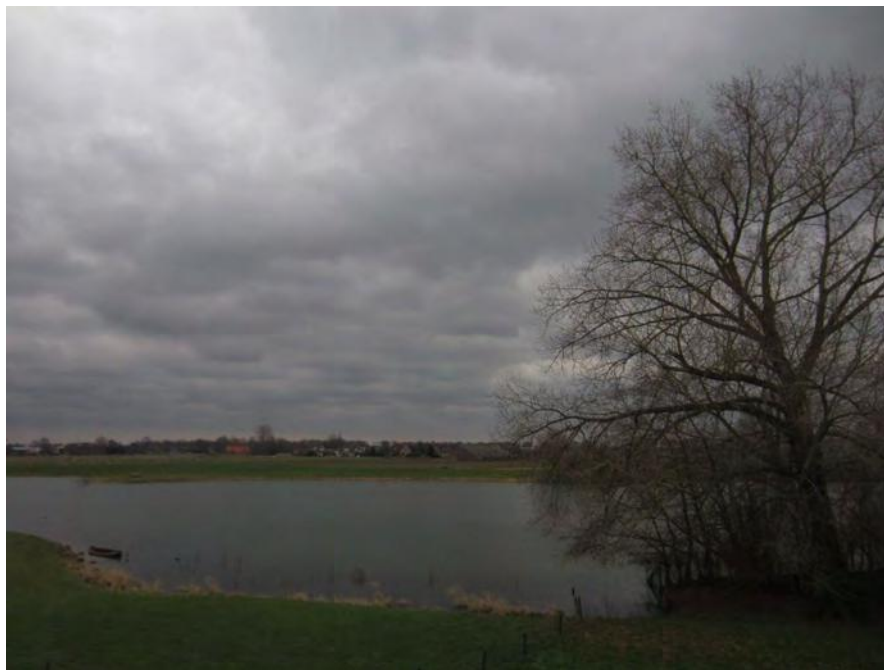
Figuur 4.5: Het Soldatenwiel bij Lith.

kan leiden. Ten tweede is tijdens het ontstaan van een wiel soms zo veel grond weggeslagen dat de structuur van de bodem verloren is gegaan. Zoals in Sectie 1.4 beschreven, kan een wiel tot meer dan tien meter diep zijn. Door de afwezigheid van afdekkende lagen zijn wielen een ideale plek voor uittredend kwelwater, ook zonder de aanwezigheid van een stroomruggrond. Van diverse wielen langs de Maasdijk is bekend dat deze inderdaad kwel aantrekken tijdens hoge rivierstanden.<sup>17</sup> Het in Sectie 3.3 beschreven Soldatenwiel nabij Lith (Figuur 4.5) trekt bijvoorbeeld vaak kwel aan.
